**АКТ ОБСЛЕДОВАНИЯ
объекта социальной инфраструктуры
К ПАСПОРТУ ДОСТУПНОСТИ ОСИ
№1 от 07.07.2016г.**

ГБОУ СОШ №22 г.о. Чапаевск СП «ДЮСШ№1»

- 1.1. Наименование (вид) объекта: **объект дополнительного образования**
1.2. Адрес объекта **446100, Самарская область, г. Чапаевск, ул.Крестьянская - 6**

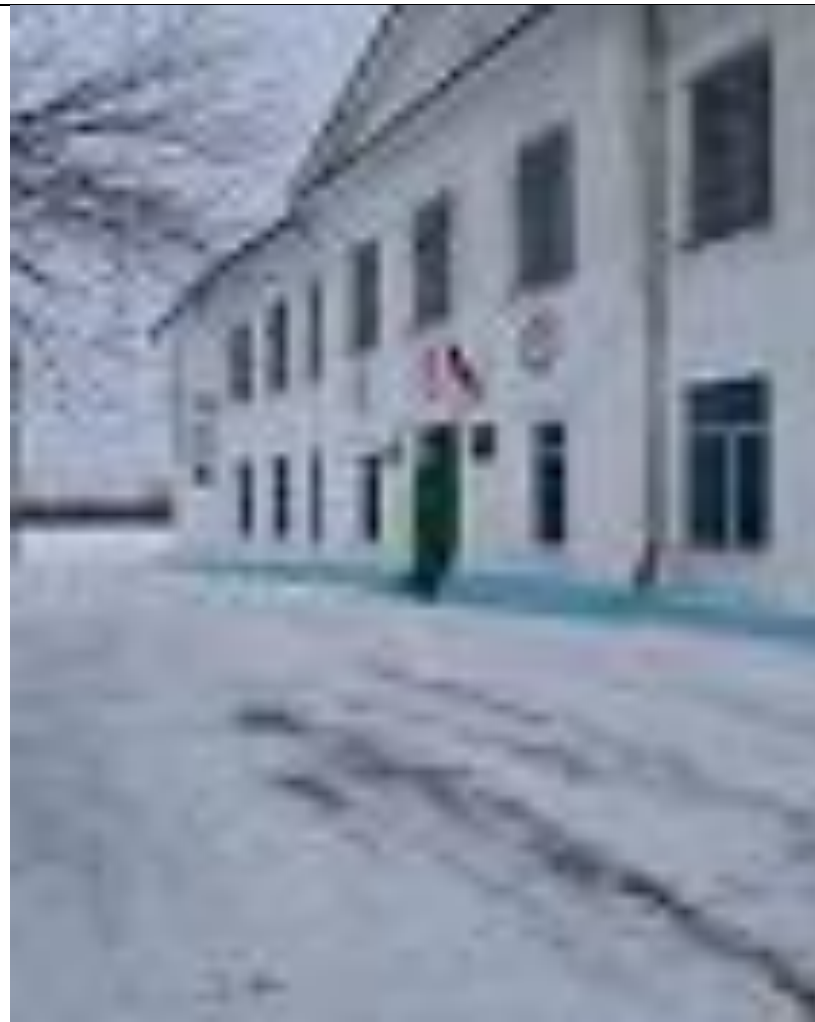
**Территория, прилегающая к зданию
Фото №2**

1.1	Вход (входы) на территорию	есть		№1	-отсутствует нормативно размещённая информация об ОСИ -отсутствует пешеходная дорожка	О,С	- установить информацию об ОСИ на въезде для транспорта; - реконструкция	Орг, ТСР, ТР

Требуется замена покрытия пришкольной площадки, ведущей к образовательному учреждению; требуется размещение информации об объекте для МГН на всё время в течении суток эксплуатации учреждения.

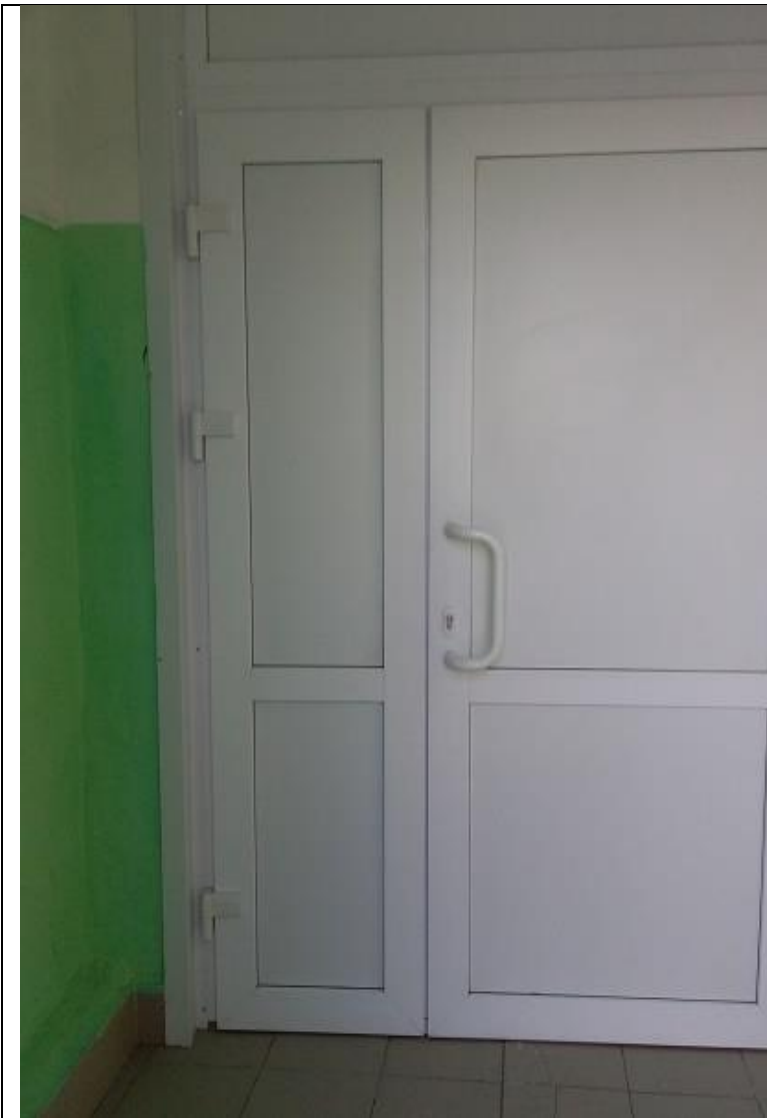
Тамбур1
Фото №3

2.5	Тамбур	есть	Фото №3, №4	- на входе №1, №2 отсутствуют резиновые грязеотталкивающие коврики, что не соответствует п. 5.2.8 СП 59.13330.2012	О, С		ТР
	ОБЩИЕ требования к зоне			Отсутствует непрерывность информации, своевременное ориентирование и однозначная идентификация объекта и места посещения, а также отсутствуют средства информации зон и помещений, что не соответствует п. 5.5.3 СП 59.13330.2012	Все	- обеспечить своевременное получение визуальной, акустической и тактильной информации, в т.ч. с учетом потребностей инвалидов с нарушениями зрения	ТР, ТСП, Орг.

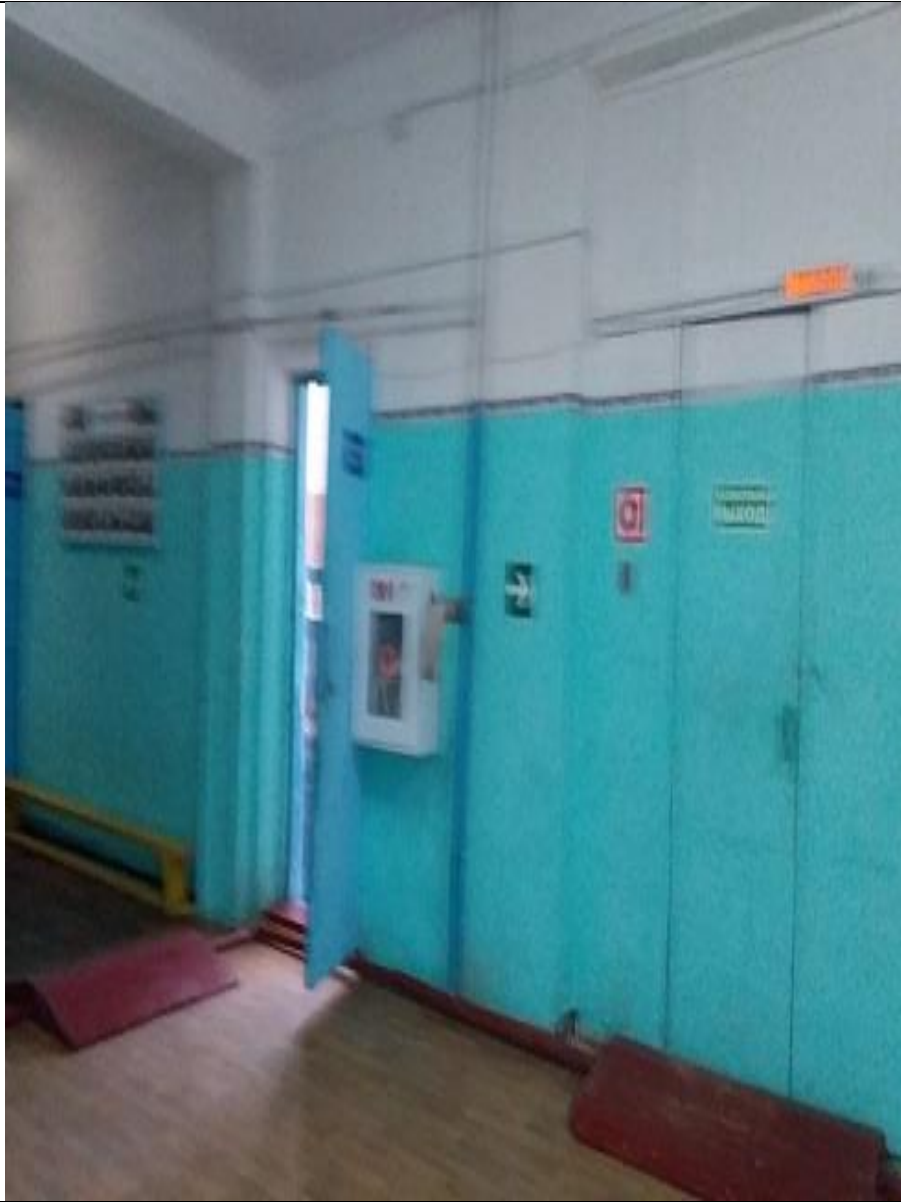
Пути движения внутри здания
Фото №7

3.1	Коридор (вестибюль, зона ожидания, галерея, балкон)	есть	нет		<ul style="list-style-type: none"> - отсутствует комплексная информация о пути и направлении движения со схемой расположения и функциональным назначением помещений; - отсутствует мнемосхема; - отсутствуют горизонтальные поручни вдоль стен; - места отдыха и ожидания для МГН не выделены; - по ходу движения присутствуют элементы выступающие за плоскость стен более нормативных требований. - не организовано донесение информации в доступной форме людям с нарушениями восприятия, с нарушением слуха 	все	<ul style="list-style-type: none"> - разработать маршрут во все места общего пользования для МГН, или выделить зону общего пользования, максимально приближенную к входу доступному для МГН; - установить поручни вдоль стен на путях движения МГН; - конструктивные элементы и устройства внутри зданий, а также декоративные элементы, размещаемые в габаритах путей движения на стенах и других вертикальных поверхностях, должны иметь закругленные края и не выступать более чем на 0,1 м на высоте от 0,7 до 2,1 м от уровня пола. Если элементы выступают за плоскость стен 	Орг, ТСР

Оборудовать систему знаковых навигаций на всём пути движения.

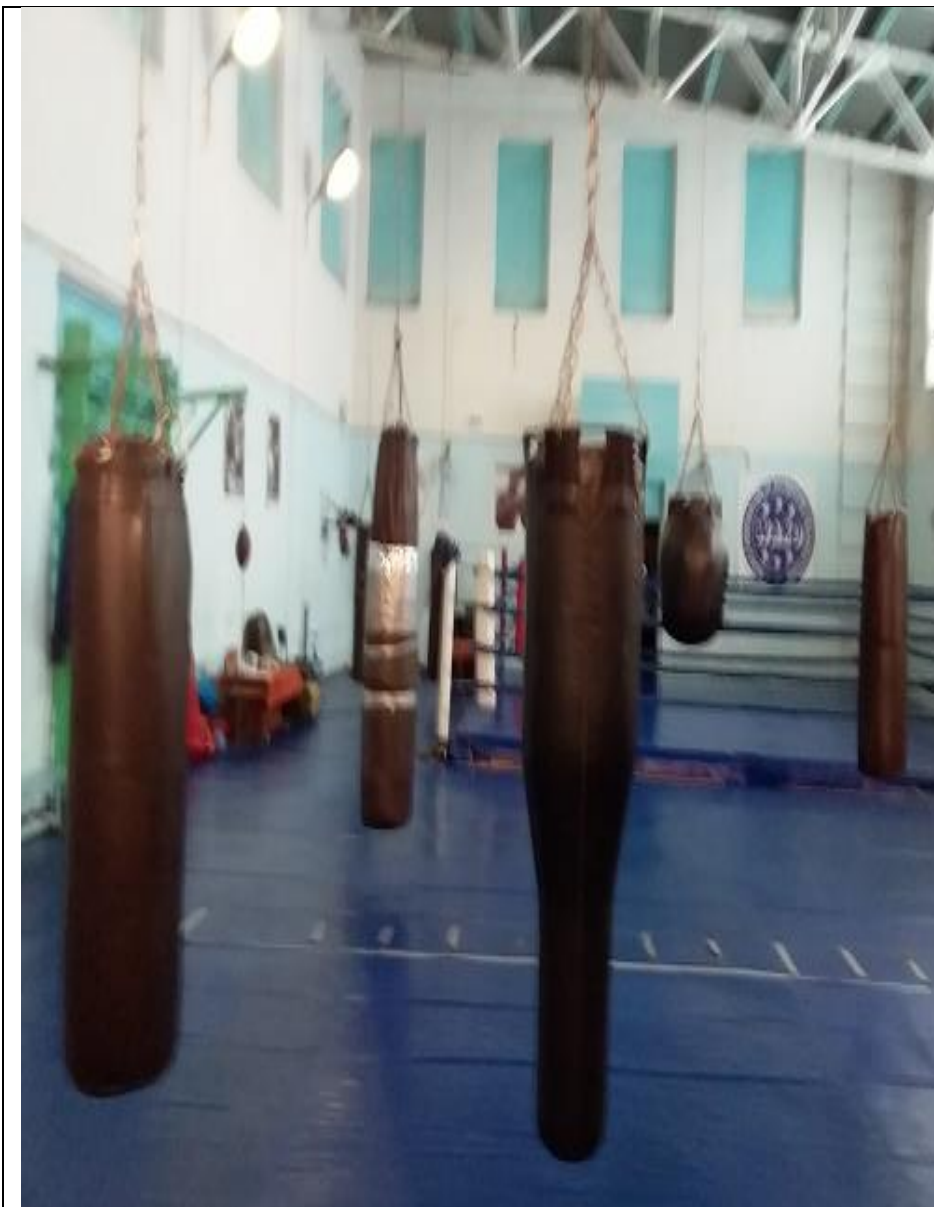
**Зона целевого назначения спортивный зал
Фото №9**

Наименование структурно-функциональной зоны	Состояние доступности (к пункту 3.4 Акта обследования ОСИ)	Приложение		Рекомендации по адаптации (вид работы) к пункту 4.1 Акта обследования ОСИ
		№ на плане	№ фото	
Зоны целевого назначения здания	<i>ДУ-И (О,С,Г,У)</i>		№9,№10	Организационные мероприятия, ТСП

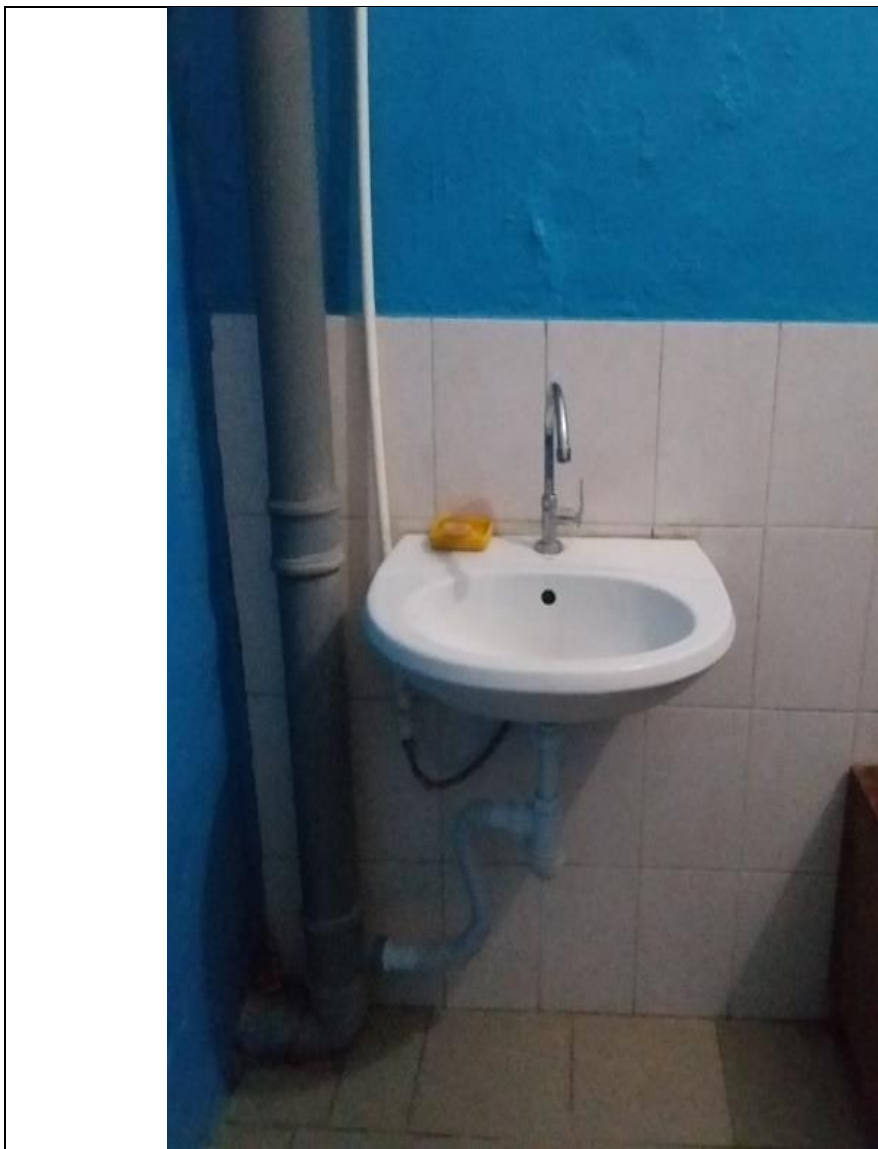
Фото № 11

Сан.узел для учащихся

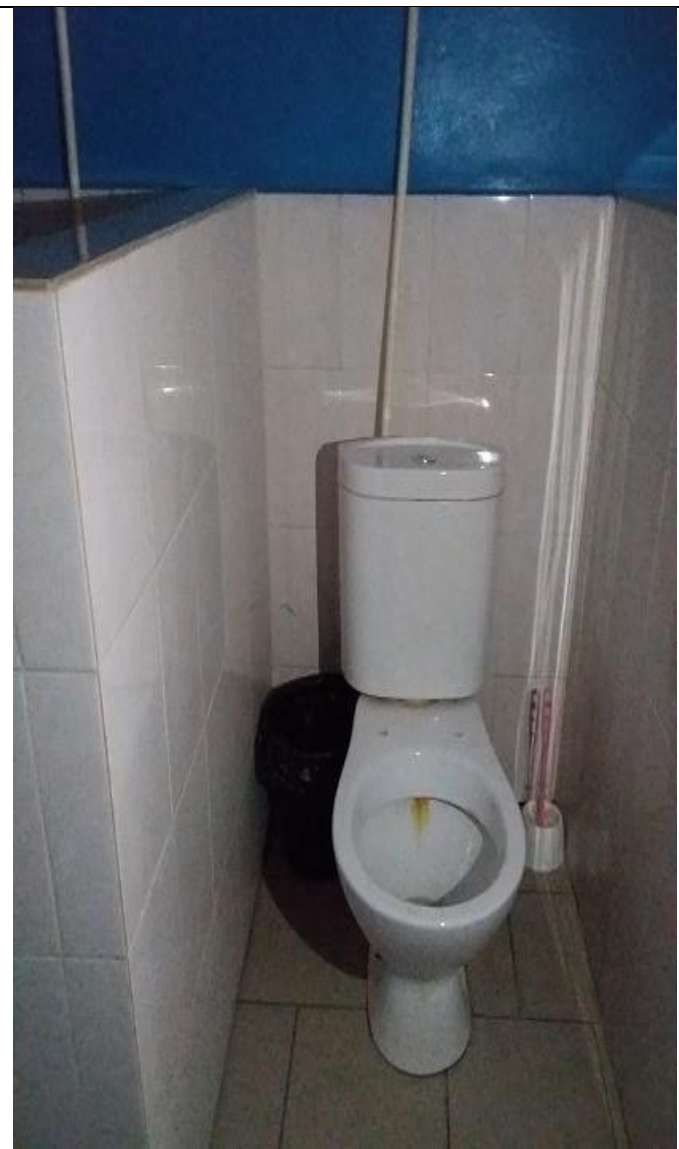
Фото № 12

№ п/п	Наименование функционально-планировочного элемента	Наличие элемента			Выявленные нарушения и замечания		Работы по адаптации объектов	
		есть/ нет	№ на плане	№ фото	Содержание	Значимо для инвалида (категория)	Содержание	Виды работ
5.1	Туалетная комната	есть		Фото №12		С,О		Орг,
5.2	Душевая/ ванная комната	нет						Орг,
5.3	Бытовая комната (гардеробная)	есть			-	все	Обеспечить своевременное получение визуальной, акустической и тактильной информации, в т.ч. с учетом потребностей инвалидов с нарушениями зрения.	Орг,

Туалет для учащихся

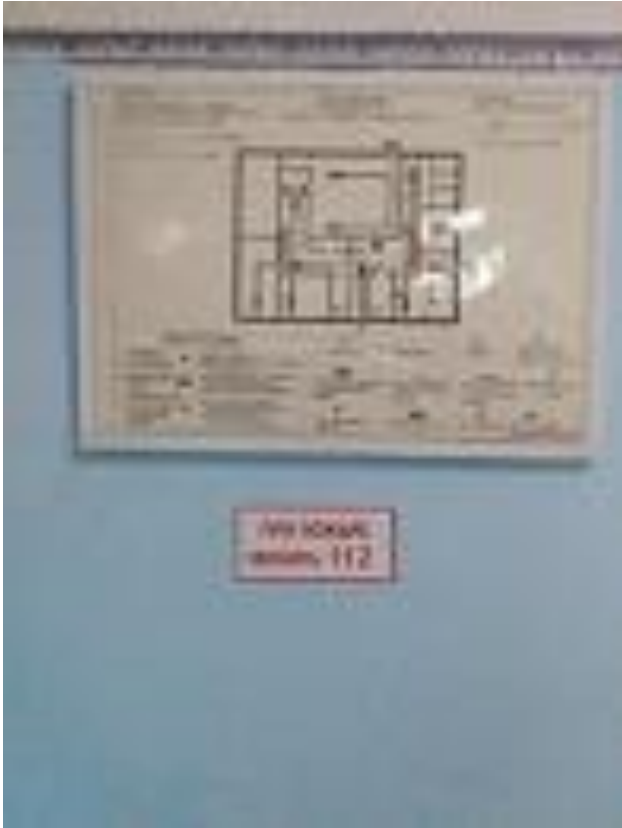
Фото № 15

План эвакуации (1 этаж)
