**АКТ ОБСЛЕДОВАНИЯ
объекта социальной инфраструктуры
К ПАСПОРТУ ДОСТУПНОСТИ ОСИ
№1 от 07.07.2016г.**

ГБОУ СОШ №22 г.о. Чапаевск

- 1.1. Наименование (вид) объекта: **объект образования**
1.2. Адрес объекта **446100, Самарская область, г. Чапаевск, ул. Крымская, 1**
1.3. Сведения о размещении объекта:

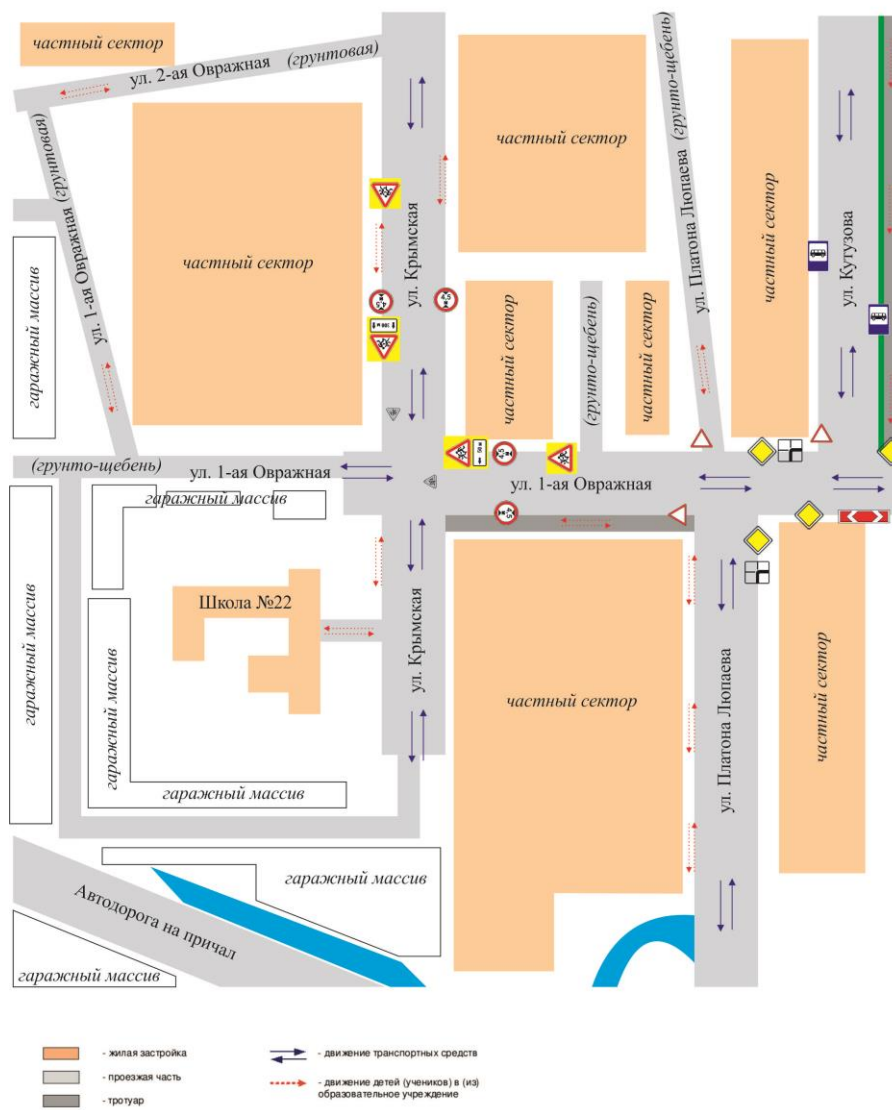
Схема №1

**План-схема района расположения ГБОУ СОШ №22
пути движения транспортных средств и детей (учеников)**

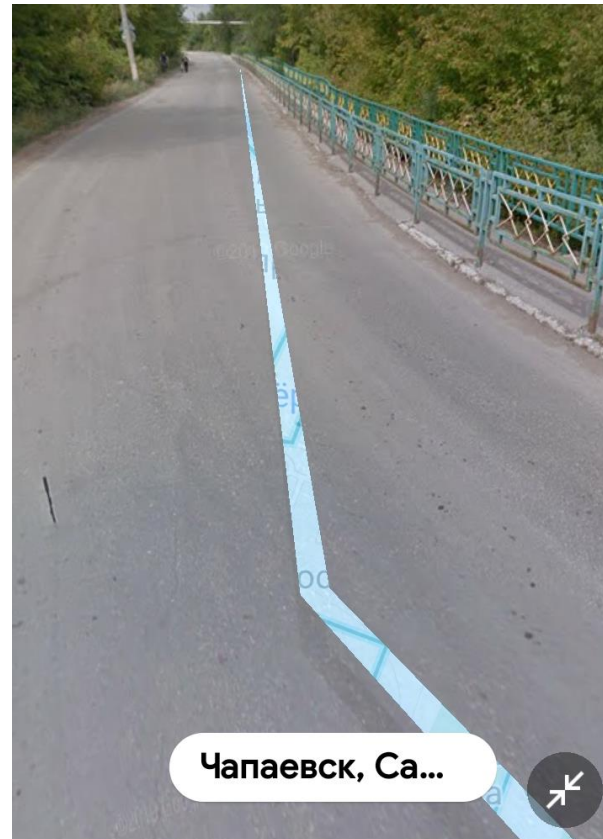
1.2	Путь (пути) движения на территории	есть	№1	№1-4	не организовано информационное обеспечение для слабовидящих групп населения. Пути движения от остановки - на пути движения нерегулируемый пешеходный переход; - на пути движения отсутствуют бордюры; - нарушена целостность	С,К,О,Г	- восстановить целостность покрытия (выбоины, трещинки, скосы) путей движения до ОСИ; - ширина пешеходного пути с учетом встречного движения инвалидов на креслах-колясках должна быть не менее 2,0 м. В условиях сложившейся застройки в затесненных местах допускается в пределах прямой видимости снижать ширину пешеходного пути движения до 1,2	ТР, Орг.

дорожного покрытия по пути встречаются ямы и выбоины; - отсутствует навигация по пути движения к ОСИ; - по пути следования присутствуют перепады высот (требуется установка пандуса).		м. При этом следует устраивать не более чем через каждые 25 м горизонтальные площадки (карманы) размером не менее 2,0x1,8 м для обеспечения возможности разъезда инвалидов на креслах-колясках СП 59.13330.2016 п. 5.1.7;

**Маршрут следования к школе
по дамбе
Фото №2**

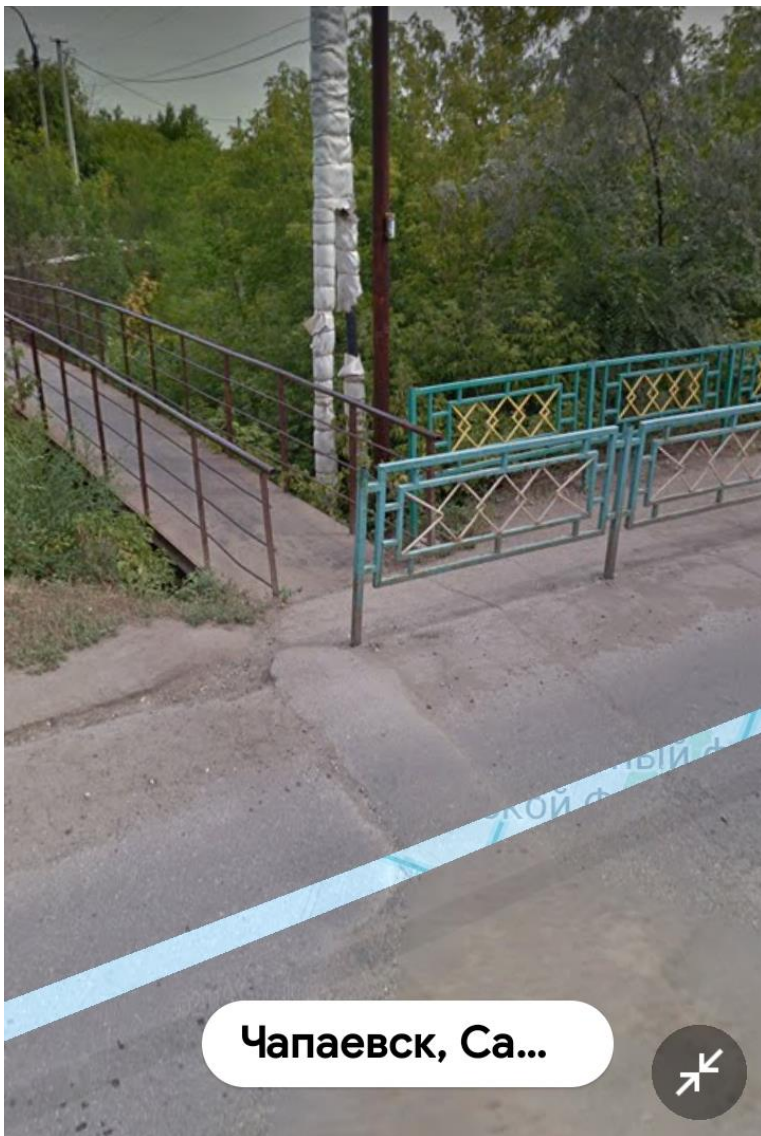
**Маршрут следования к школе через мост
Фото №3**

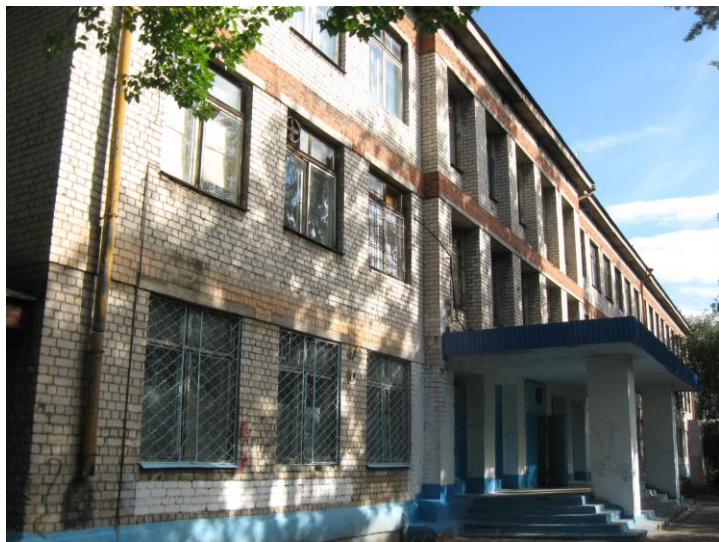
2.1	Лестница (наружная)	есть	нет	№5-9	- отсутствие тактильной и контрастной информации перед началом марша лестницы главного входа; - отсутствие контрастной маркировки крайних ступеней всех входов;	С,О	-установка тактильной предупредительной информации перед маршем, нанесение контрастной маркировки на крайние ступени)	ТР, ТСР, Орг

2.3	Входная площадка (перед дверью)	есть	нет	№5-9	- отсутствие тактильной маркировки перед дверным проёмом всех выходов;	С	- установить тактильную информацию за 0,8 м перед дверным проёмом; - размещение кнопки вызова персонала (переговорного устройства) на нормативной высоте с закреплением ответственного сотрудника за	ТР, ТСР, Орг.

**Центральный вход
Фото №5**

2.2	Пандус (наружный)	есть	нет	№8	- требуется установка пандуса на главном входе, входе №2, 3, 5 (пандус установлен на входе №4)	К	-установить пандус на высоту входной площадки главного входа (п. 4.1.14 СП 59.13330.2012);	ТСР

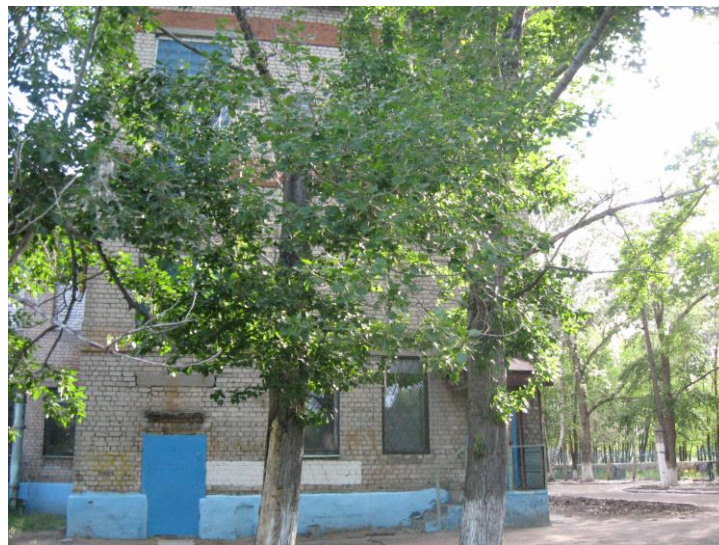
**Вход №2
Фото №6**

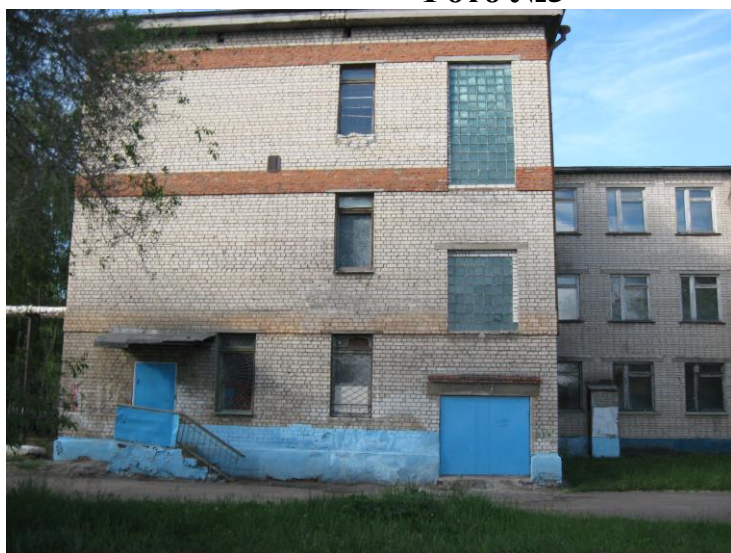
**Вход №3
Фото №7**

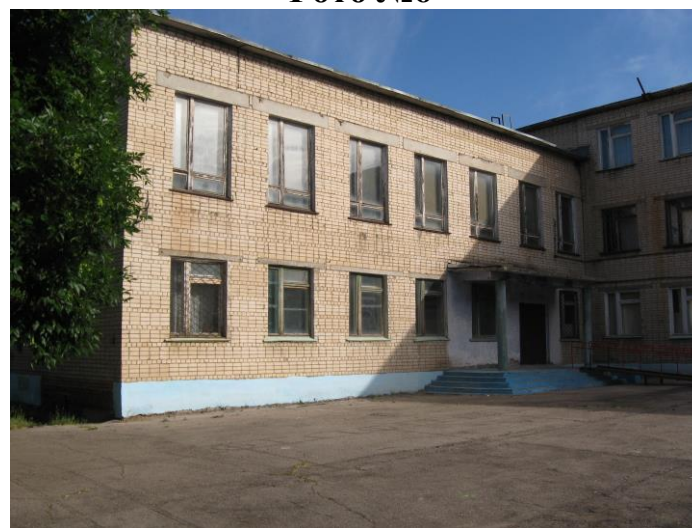
**Вход №4
Фото №8**

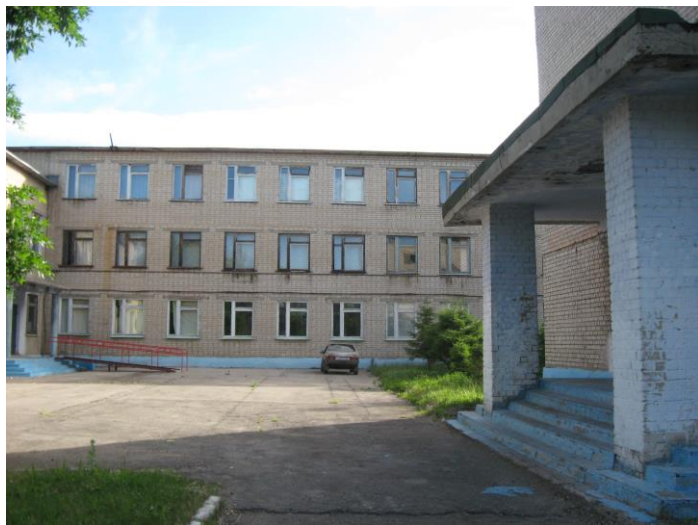
Вход №5
Фото №9

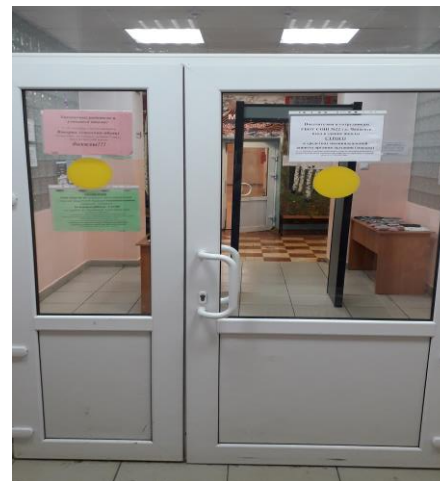
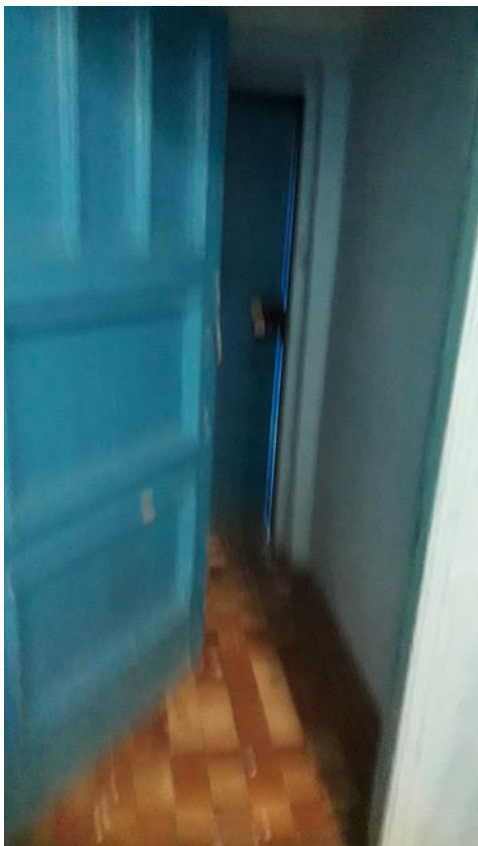
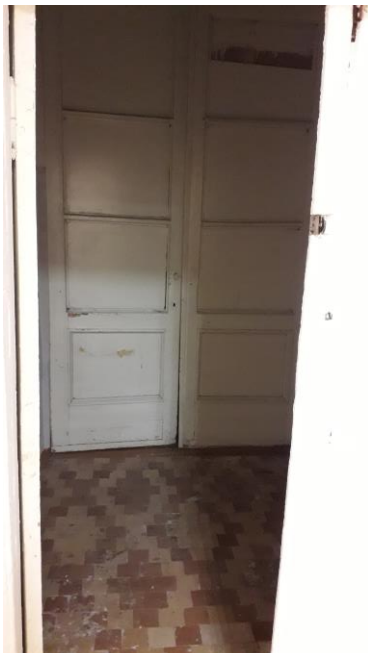
встречу и сопровождение МГН;	
2.4	Дверь (входная)	есть	нет	№5-9		К, О, С		
2.5	Тамбур	есть	нет	№10-13	- на входе №2,3,4,5 отсутствуют резиновые грязеотталкивающие коврики, что не соответствует п. 5.2.8 СП 59.13330.2012	К, О, С	-ковровые покрытия на путях движения должны быть плотно закреплены, особенно на стыках полотен и по границе разнородных покрытий.	ТР
	ОБЩИЕ требования к зоне				Отсутствует непрерывность информации, своевременное ориентирование и однозначная идентификация объекта и места посещения, а также отсутствуют средства информации зон и помещений, что не соответствует п. 5.5.3 СП 59.13330.2012	Все	- обеспечить своевременное получение визуальной, акустической и тактильной информации, в т.ч. с учетом потребностей инвалидов с нарушениями зрения	ТР, ТСП, Орг.

Тамбур входа №1
Фото №10

**Тамбур входа №3
Фото №11**

**Тамбур входа №4
Фото №12**

Тамбур входа №5
Фото №13

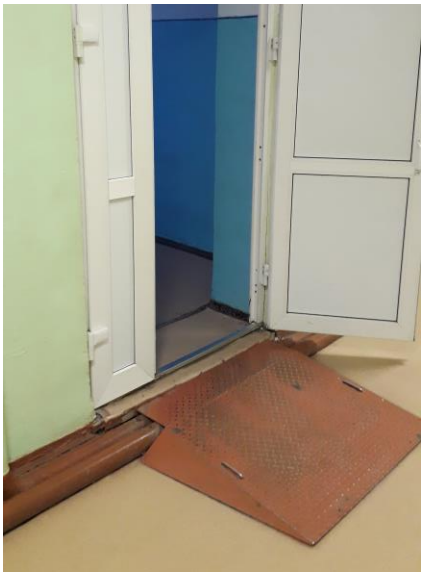
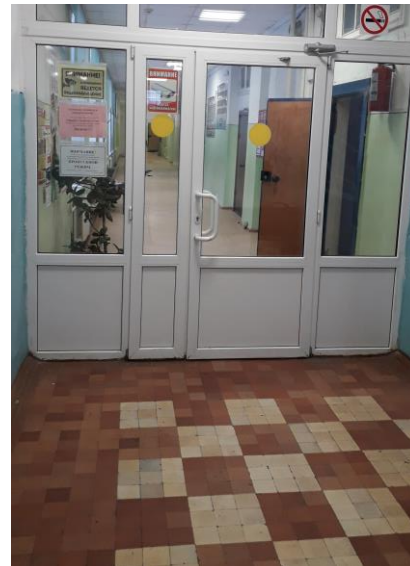
3.1	Коридор (вестибюль, зона ожидания, галерея, балкон)	есть	нет	№14	<ul style="list-style-type: none"> - отсутствует комплексная информация о пути и направлении движения со схемой расположения и функциональным назначением помещений; - отсутствует мнемосхема; - отсутствуют горизонтальные поручни вдоль стен; - места отдыха и ожидания для МГН не выделены; - по ходу движения присутствуют элементы выступающие за плоскость стен более нормативных требований. - не организовано донесение информации в доступной форме людям с нарушениями восприятия, с нарушением слуха 	все	<ul style="list-style-type: none"> - под маршем открытой лестницы и другими нависающими элементами внутри здания, имеющими высоту в свету менее 2,1 м, следует устанавливать барьеры, ограждения или иные устройства, препятствующие доступу инвалидов в эту зону СП 59.13330.2016 п. 6.2.6; - разработать маршрут во все места общего пользования для МГН, или выделить зону общего пользования, максимально приближенную к входу доступному для МГН; - установить поручни вдоль стен на путях движения МГН; - конструктивные элементы и устройства внутри зданий, а 	Орг, ТСР

3.5	Дверь	есть	нет	14, 15		все		
3.6	Пути эвакуации (в т.ч. зоны безопасности)	есть	нет	нет	- не обозначены пути эвакуации для МГН;	все	обеспечить своевременное получение визуальной, акустической и тактильной информации, в т.ч. с учетом потребностей инвалидов с	Орг, ТР

**Двери между коридорами 1 этажа
Фото №14**

**Дверь из фойе в коридор
Фото №15**

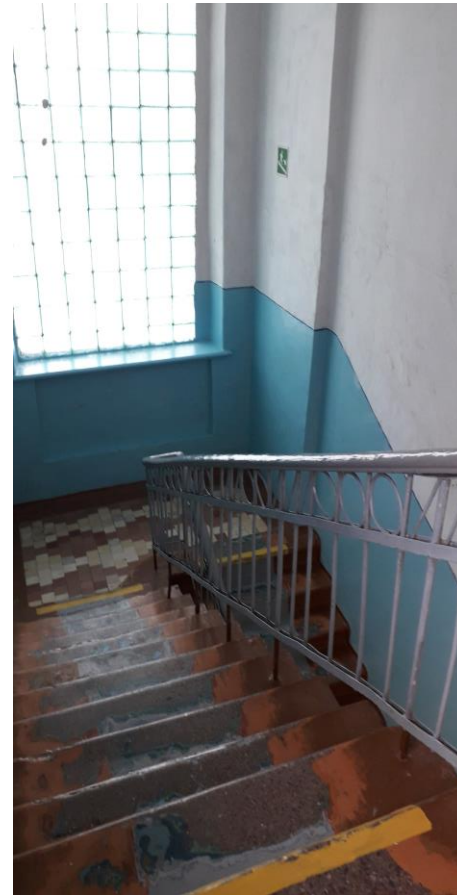
3.2	Лестница (внутри здания)	есть	нет	16, 17	- отсутствие тактильной и контрастной информации перед началом марша лестницы; - отсутствие контрастной маркировки крайних ступеней;	О, С	- установка тактильной предупредительной информации перед маршем, нанесение контрастной маркировки на крайние ступени, а также на края поручней.	Орг, ТСР, ТР

**Лестничный марш 1 этажа
Фото №16**

**Лестничный марш 3 этажа
Фото №17**

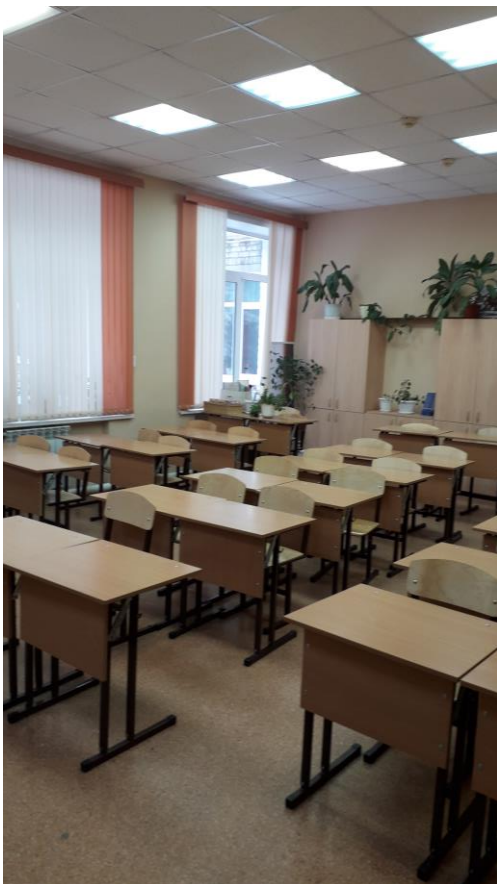
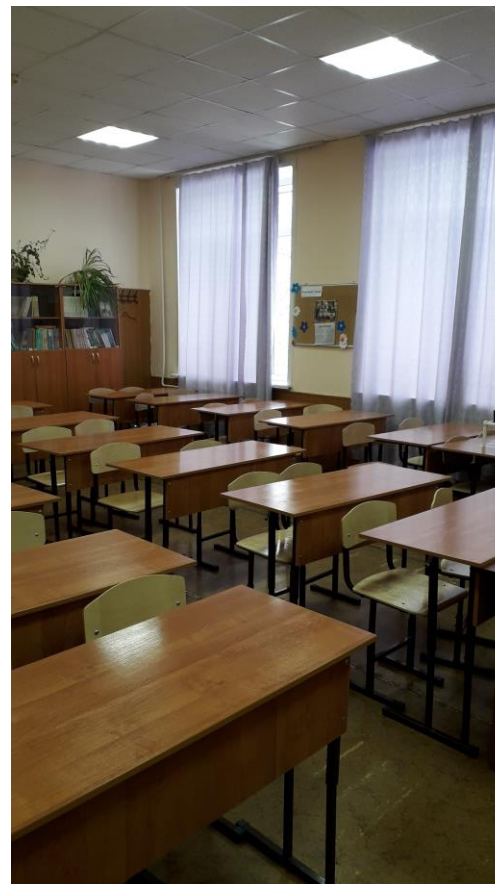
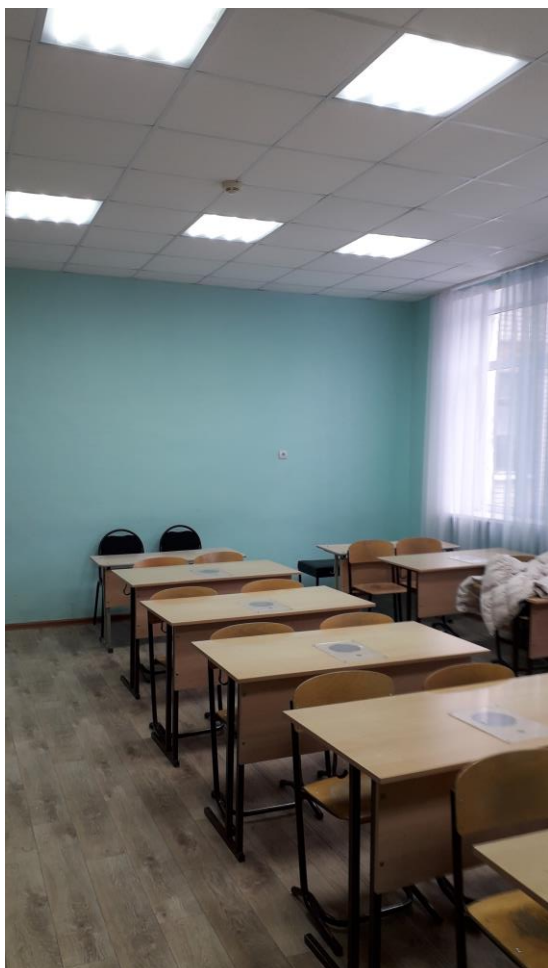
4.1	Кабинетная форма обслуживания	есть	нет	№18-20	- отсутствуют столы в ряду у окна и среднем ряду для учащихся с недостатками зрения и дефектами слуха.	С,Г,К	-в учебном помещении первые столы в ряду у окна и в среднем ряду следует предусмотреть для учащихся с недостатками зрения и дефектами слуха, а для учащихся.	ТР

**Учебные классы
Фото №18**

**Учебные классы
Фото №19**

Учебные классы
Фото №20

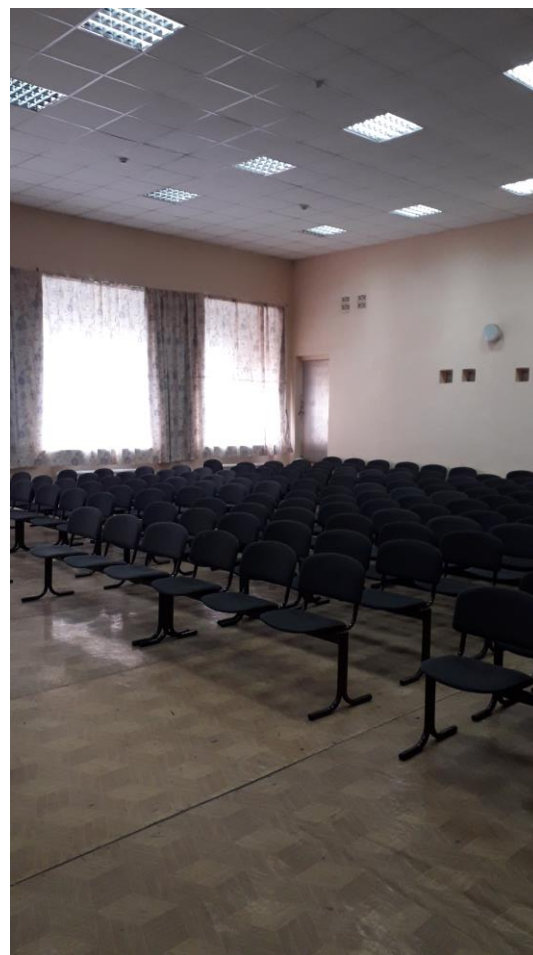
4.2	Зальная форма обслуживания	есть	нет	№21	- не оборудованы места для лиц с нарушением слуха	К, О, С, Г	в актовом зале оборудовать места для лиц с нарушением слуха (кресла с подключением слухового аппарата менее 5% от общего количества мест, возможна установка индукционного контура); при необходимости рассмотреть оборудование аналогичных мест в классах.	Орг, ТР

Актовый зал
Фото №21

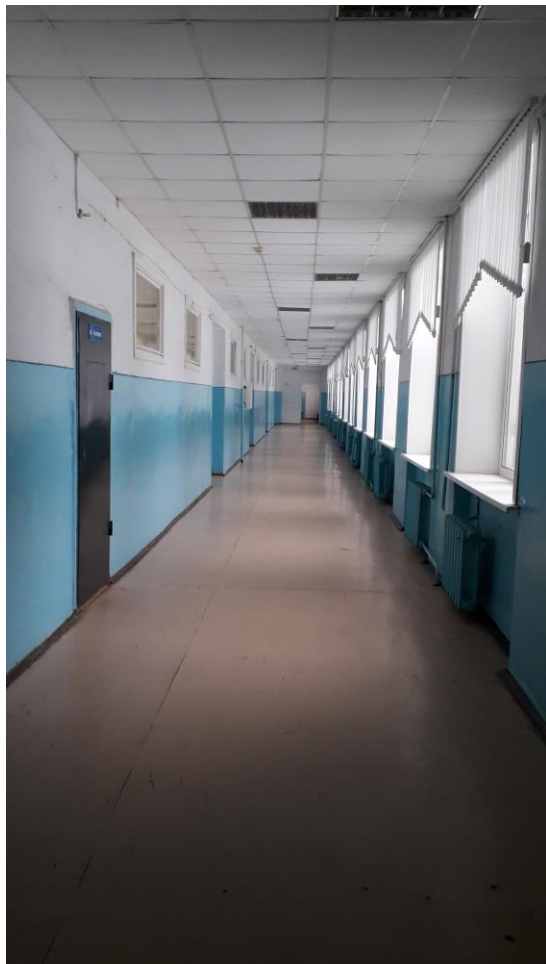
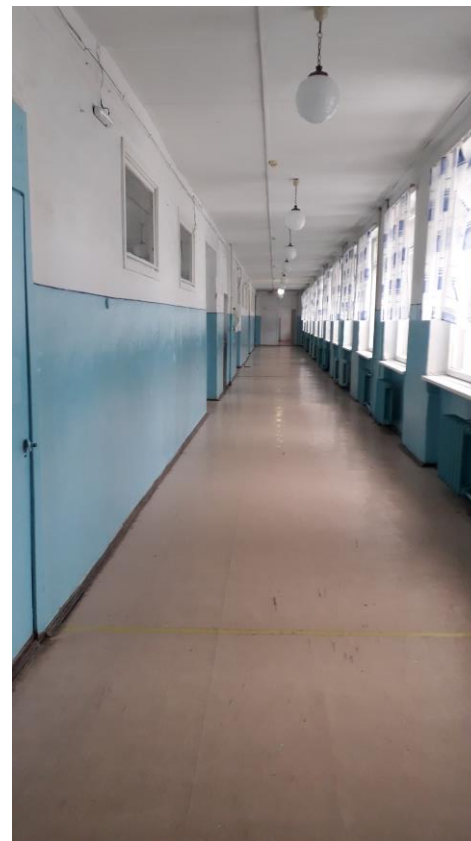
4.4	Форма обслуживания с перемещением по маршруту.	есть	нет	№22-25		К, О, С,	-в читальном зале библиотеки образовательного учреждения не менее 5% читальных мест следует оборудовать с учетом доступа учащихся-инвалидов и отдельно - для учащихся с недостатками зрения. Рабочее место для инвалидов по зрению должно иметь дополнительное освещение по периметру.	Орг, ТР
4.5	Кабина индивидуального обслуживания	нет	нет	нет				
	ОБЩИЕ требования к зоне						-в образовательных учреждениях для учащихся инвалидов с нарушением слуха во всех помещениях следует предусмотреть установку светового сигнализатора школьного звонка, а также световой сигнализации об эвакуации в случае чрезвычайных ситуаций.

**Коридор 1 этаж
Фото №22**

**Коридор II этажа
Фото №23**

**Коридор III этажа
Фото №24**

**Лестничный марш II этажа
Фото №25**

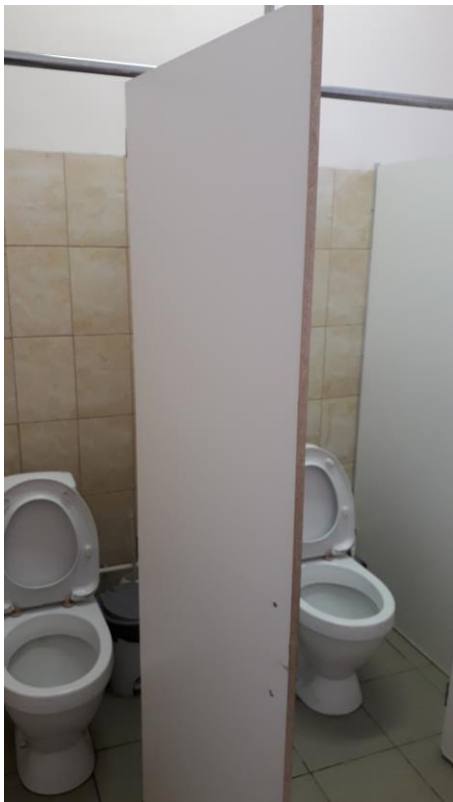
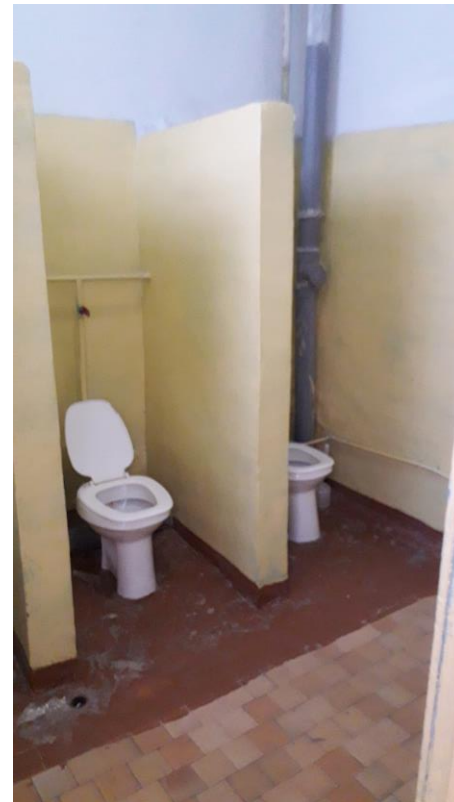
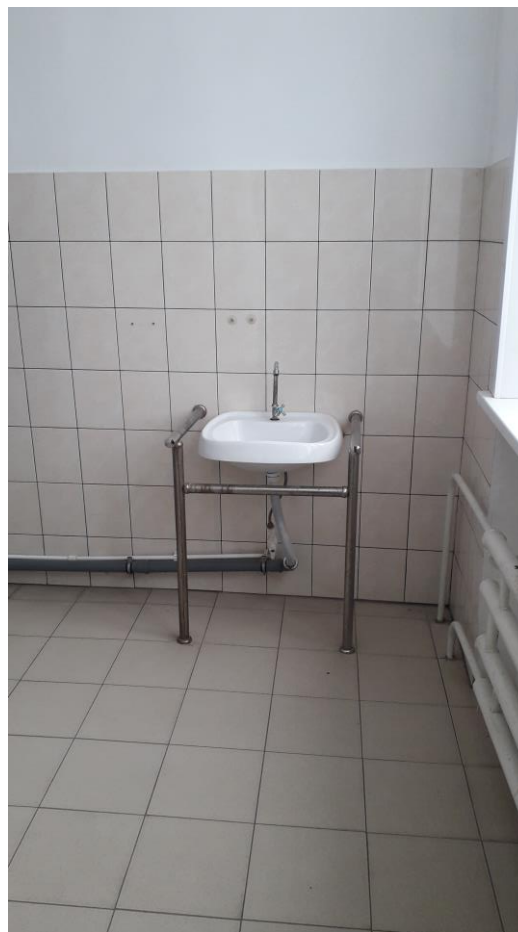
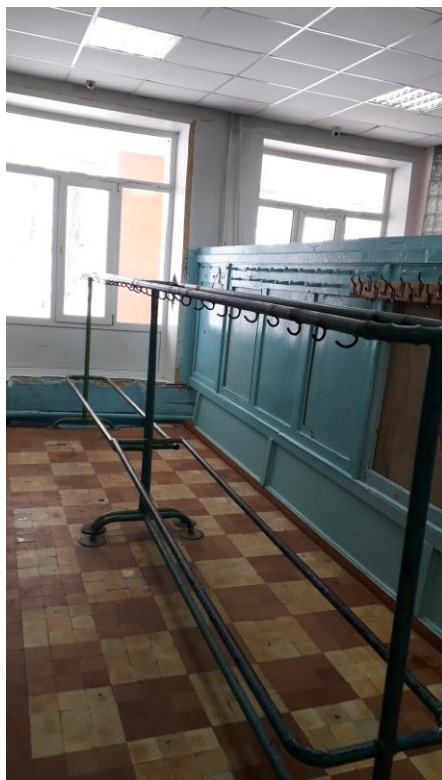
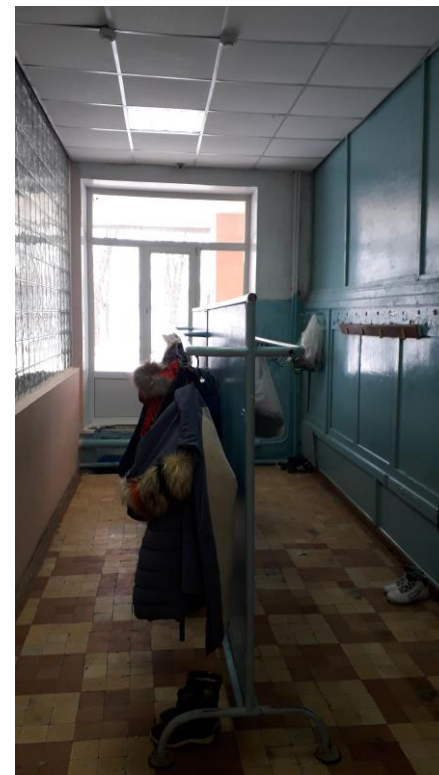
№ п/п	Наименование функционально-планировочного элемента	Наличие элемента			Выявленные нарушения и замечания		Работы по адаптации объектов	
		есть/ нет	№ на плане	№ фото	Содержание	Значимо для инвалида (категория)	Содержание	Виды работ
5.1	Туалетная комната	есть	нет	№26-29		К, С,О		
5.2	Душевая/ ванная комната	нет	нет	нет				
5.3	Бытовая комната (гардеробная)	есть	нет	30-31	- не организованы вешалки на высоте 1,4м от пола	все	Обеспечить своевременное получение визуальной, акустической и тактильной информации, в т.ч. с учетом потребностей инвалидов с нарушениями зрения. Организовать несколько вешалок на высоте до 1,4 м.	Орг,

Туалет мужской (1 этаж)
Фото №26

Туалет женский (1 этаж)
Фото №27

**Сан.узел для учащихся (1 этаж)
Фото №28**

**Сан.узел для учащихся (3 этаж)
Фото №29**

**Раздевалка для учащихся среднего звена (1 этаж)
Фото №30**

**Раздевалка для учащихся старшего звена (1 этаж)
Фото №31**

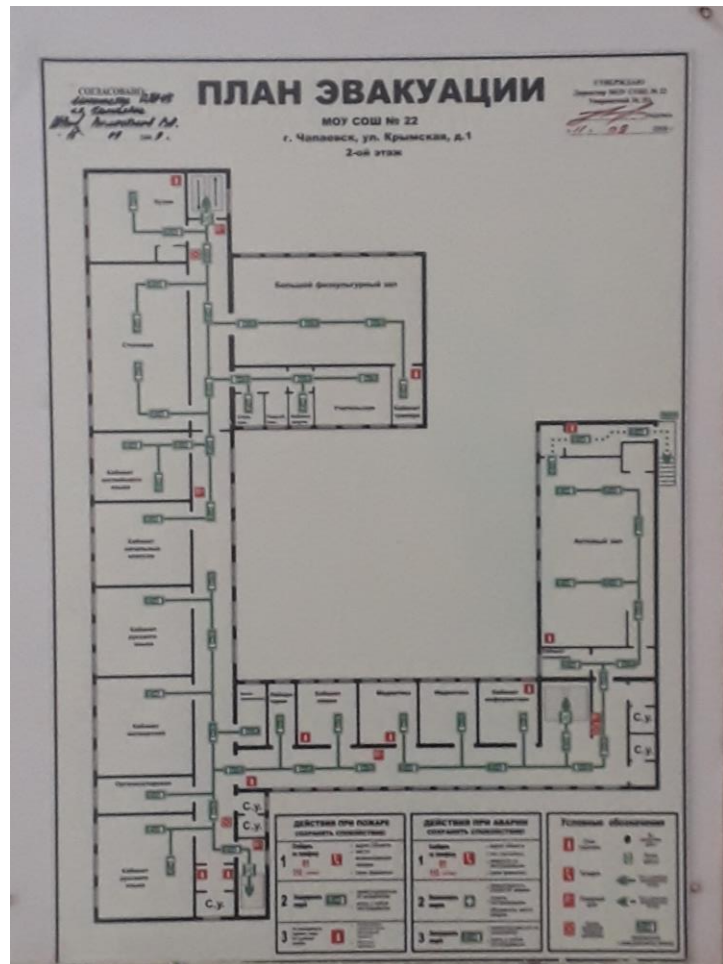
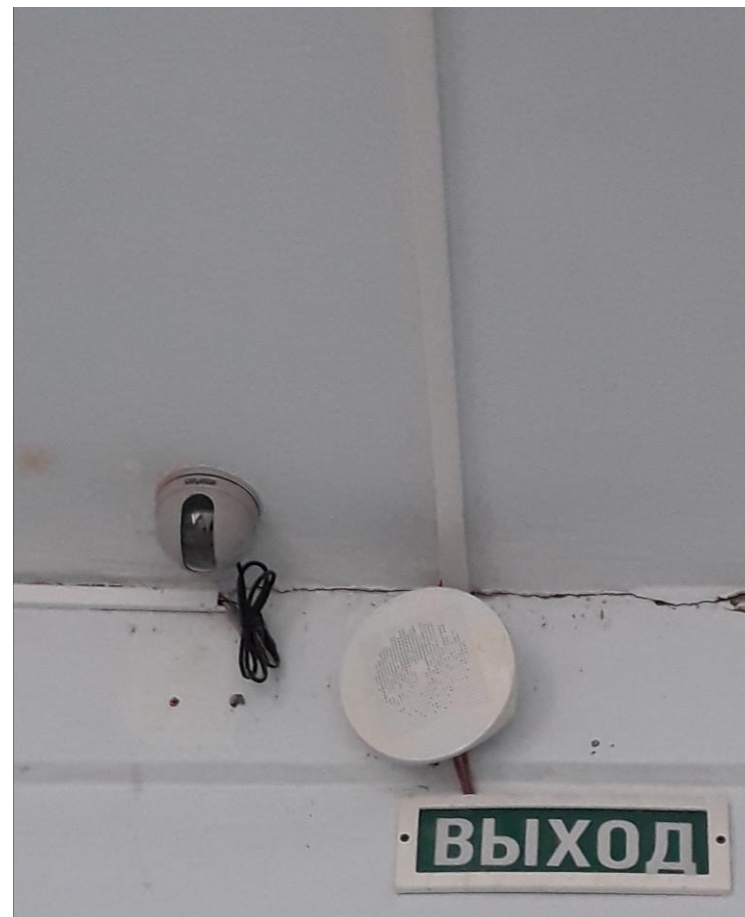
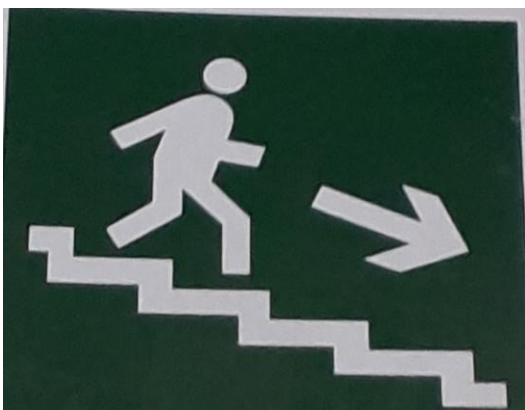
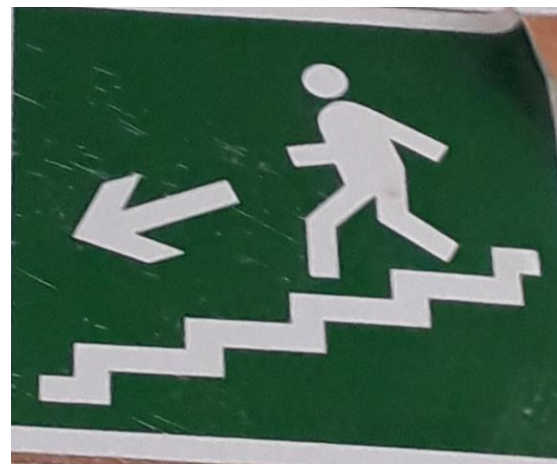
6.1	Визуальные средства	есть	нет	№32-37		все	Обеспечить в соответствии нормативным требованиям	Орг,
6.2	Акустические средства	нет	нет	нет	отсутствуют зоны обслуживания инвалидов по слуху; - отсутствуют звуковые маяки при входах, пересечениях путей движения; - отсутствует радиотрансляция в здании.	С,Г	- оборудовать все функциональные зоны переносными индукционными системами; - установить звуковые маяки при входах, пересечениях путей движения; - оборудовать радиотрансляцией здание.	Ремонт, ТСР, Орг.

План эвакуации (1 этаж)

План эвакуации (2 этаж)

План эвакуации (3 этаж)

Визуальные и акустические средства путей эвакуации

Визуальные средства оповещения путей эвакуации
